高度計測センター NEWS

創刊号

技術支援の事例 2

ステンレス製ボルトの腐食と破壊

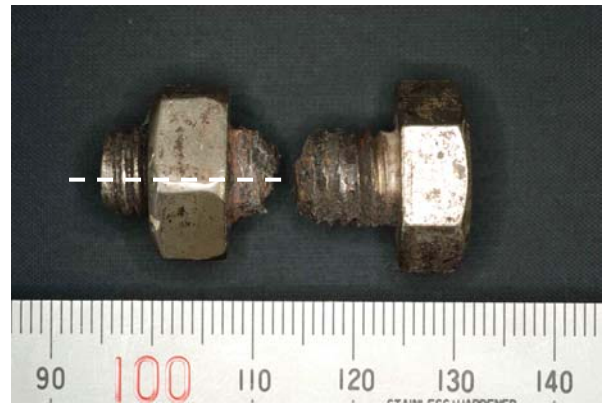
図1 破断したボルトの外観写真

図1はサンプルの外観写真を示します。破壊は六角ナットの締結部に近いフランジとの境界で発生していることが観察できます。破断付近は腐食生成物に覆われ黒さびと赤さびが混在している様子が観察できます。したがって破面からは破壊の起点や破壊の形態などの情報を得ることが困難でした。

今後の対策として、耐食性の良い材料の鋼種変更や熱処理を施すなどをアドバイスしました。

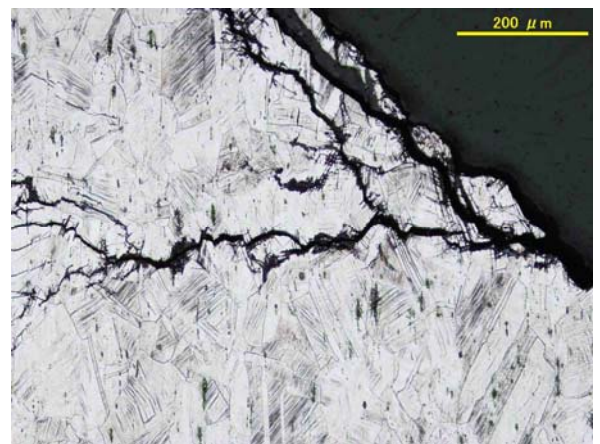
図2 破断部の金属組織写真

図2は図1で示す点線部の断面を試料作製し、金属顕微鏡で観察した組織写真を示します。金属の組織を現出させるためエッチング液(結晶を観察できるようにするための処理液)としてフッ酸水と硝酸の水溶液を用いています。割れはボルト外周から内部に向かって進行し、何本にも枝分かれしていることが観察できます。これは典型的な応力腐食割れ^{*}の形態でよく見られる現象です。図3は破断箇所より数百 μm のボルト内部の拡大写真を示します。結晶面内の矢印で示すように縞状の変形帯や変形双晶が多数観察されます。これは冷間加工により形成された加工誘起マルテンサイト組織(α')と考えられます。一般にオーステナイトステンレス(γ)は磁石につかない材料ですが、この α' 組織になると磁力を有し耐食性も著しく低下し、錆びにくいステンレス鋼でも腐食環境下であれば簡単に錆が発生します。この試料も磁力を有していました。したがってボルトの締め付けによる引張応力が加わることで、応力腐食割れが発生し破壊が徐々に進行し破断に至ったと考えられます。
